DEVIATION DE SAMER ENTRE LA RD901 ET LA RD52

RAPPORT DÉLIMITATION ZONES HUMIDES CRITÈRE SOL

Date :	Juin 2017	V 01
Réf :	02-01811	
Etabli par :	D. TROLLE	
Visé par :	C. NIVON

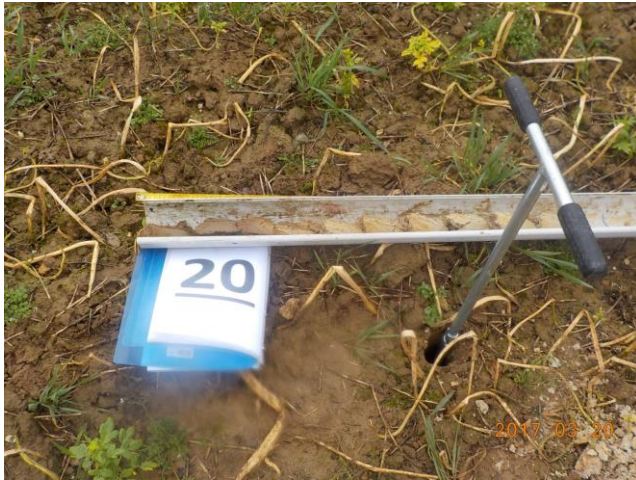
➡ Pour les sondages S1, S2, S3, S20, S21, S28, S32 et S34 : on trouve un **sol limono-argileux reposant sur une argile sableuse** de couleur grise. Précisons également que la nappe a été rencontrée pour les sondages S21 et S1 à des niveaux variant respectivement entre -0,70 et -0,80 m. Les cinq sondages présentent des traces d'oxydation apparaissant à des profondeurs comprises entre 0,14 et 0,20 m pour S21 et S3 et 0,40 m pour les deux autres sondages. Dans cette zone, seuls les sondages S21 et S3 montrent donc un sol correspondant à une zone humide au regard des critères de l'arrêté du 1^{er} octobre 2009.

Sondage S20 (non humide)

S20	Limon argileux reposant sur une argile sableuse de couleur gris beige à grise	6,5	N 50°37.858' E 001°44.894'	1,20 m	Non observé sur la profondeur d'investigation	0,25 m	Non observé sur la profondeur d'investigation	IV c	Non humide
S21	Limon argileux reposant sur une argile sableuse de couleur grise	6,5	N 50°37.860' E 001°44.926'	1,20 m	0,70 m	0,14 m	Non observé sur la profondeur d'investigation	V b	Humide
S22	Limon argileux sur argile très faiblement limoneuse de couleur grise	6	N 50°37.884' E 001°45.304'	0,80 m (refus de tarière sur un caillou)	Non observé sur la profondeur d'investigation	Dès le niveau du terrain naturel	Non observé sur la profondeur d'investigation	V ou VI	Humide
S23	Sable faiblement argileux de couleur gris orangé sur sable de couleur orangé	6	N 50°37.886' E 001°45.334'	0,90 m (refus de tarière sur un caillou)	0,50 m	0,20 m	Non observé sur la profondeur d'investigation	V ou VI	Humide

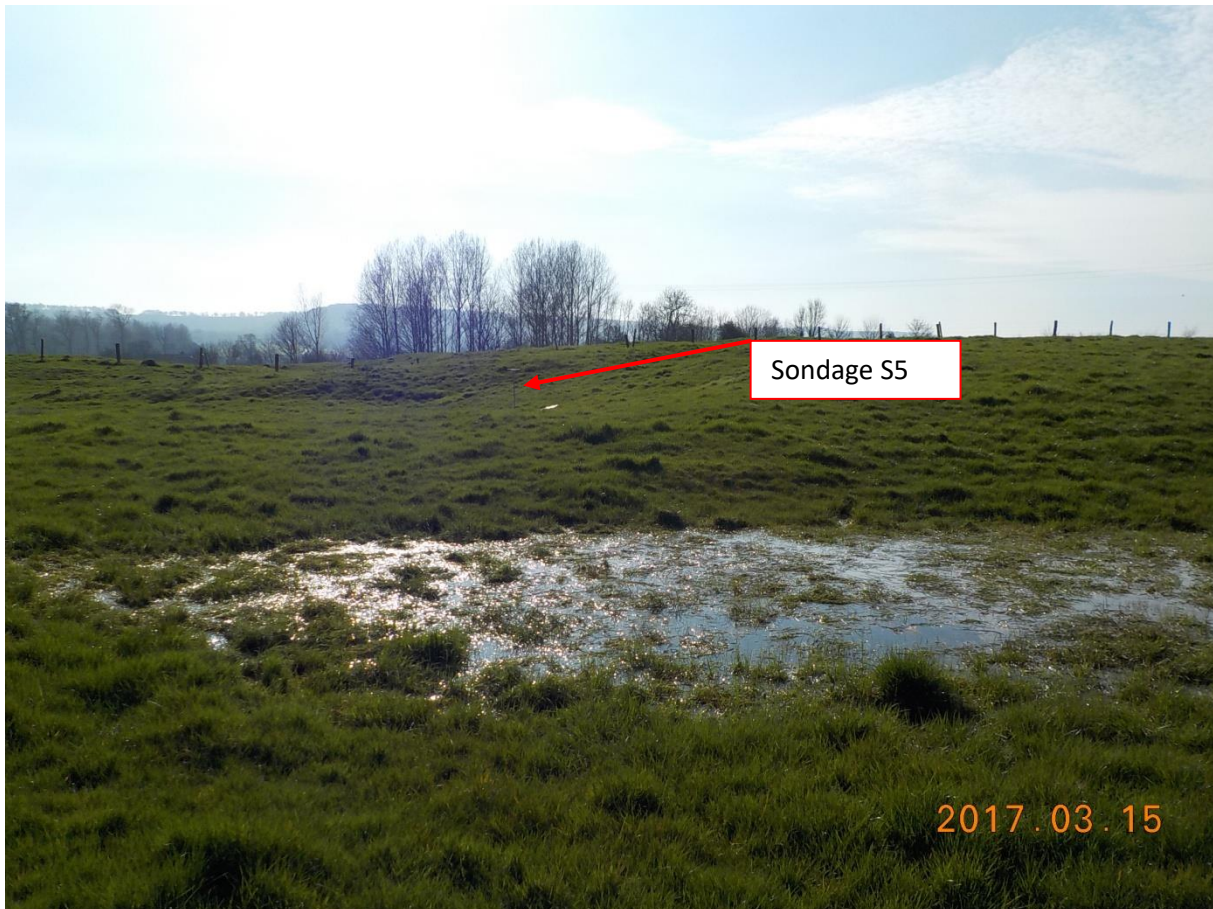
➔ Pour les sondages S4, S5, S22, S33, S36 et S37 : on trouve un **sol argileux de couleur gris beige à grise**. Précisons également que la présence de cailloux a entraîné des refus de tarière compris entre -0,50 m et -0,80 m de profondeur. La nappe n'a pas été rencontrée sur ces trois sondages bien qu'elle soit affleurante sur certaine partie de la parcelle comme le montre la photo du sondage S5 ci-dessous. Les trois sondages réalisés dans cette partie de la zone d'étude montrent des traces d'oxydation apparaissant dès le niveau du terrain naturel ou vers 0,20 m de profondeur pour S5. Les critères définissant un sol de zone humide au regard de l'arrêté du 1^{er} octobre 2009 sont donc remplis.

Nappe affleurante à proximité du sondage S5 (humide)

S4	Argile faiblement limoneuse à argile de couleur gris bleuté	5,5	N 50°37.883' E 001°45.175'	0,50 m (refus de tarière sur un caillou)	Non observé sur la profondeur d'investigation	0,05 m	Non observé sur la profondeur d'investigation	V ou VI	Humide
S5	Argile faiblement limoneuse à argile de couleur gris bleuté	6	N 50°37.888' E 001°45.251'	0,60 m (refus de tarière sur un caillou)	Non observé sur la profondeur d'investigation	0,20 m	Non observé sur la profondeur d'investigation	V ou VI	Humide
S6	Limon sableux de couleur marron sur un sable argileux de couleur marron orangé	4	N 50°37.892' E 001°45.394'	1,20 m	1,10 m	0,20 m (peu visibles en raison de la nature sableuse du sol)	Non observé sur la profondeur d'investigation	V b	Humide
S7	Limon sableux sur un sable argileux de couleur marron	5	N 50°37.897' E 001°45.429'	1,20 m	1,00 m	0,05 m (peu visibles en raison de la nature sableuse du sol)	Non observé sur la profondeur d'investigation	V b	Humide

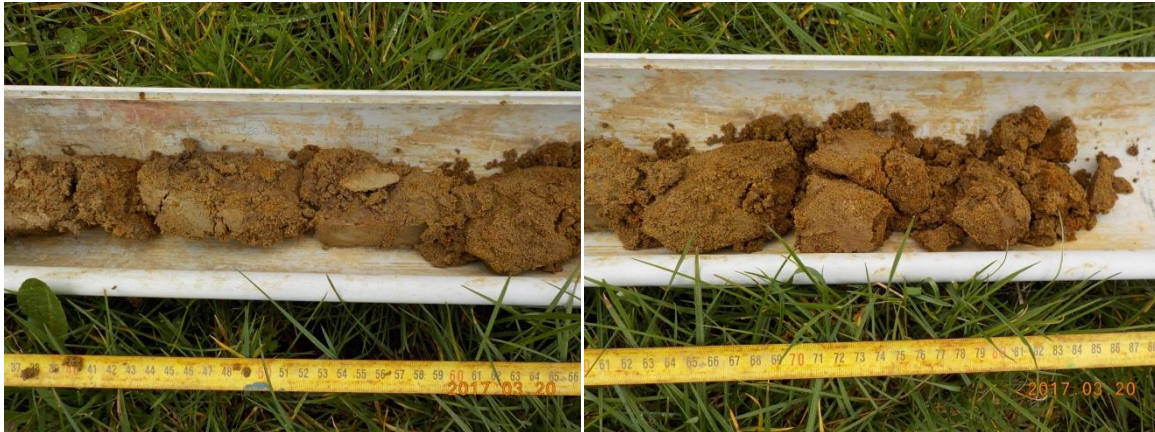
➡ Pour les sondages S6, S7 et S23, le sol rencontré est un **limon fortement sableux reposant sur un sable argileux de couleur orangé**. La pauvreté en fer du matériau ne permet pas de distinguer clairement des traits rédoxiques cependant on observe tout de même une teinte orangée comme le montre la photo du sondage S23 en page suivante. De plus, le positionnement des sondages en fond de vallée et la présence d'une nappe rencontrée à des profondeurs variant entre 0,50 et 1,10 m nous permettent de classer le sol rencontré sur ces trois sondages dans la catégorie des fluvisols qui correspondent à un cas particulier des sols de zones humides.

Sondage S23 (humide)

Les sondages montrant un sol caractéristique d'une zone humide ont permis de confirmer la présence d'un rédoxisol dans l'emprise du projet voire d'un fluvisol-rédoxisol pour les sondages S6, S7 et S23.
